RAPPORT LNR 4935-2005

PORECA

Forurensningsreduserende effekt
av Nygård rense- og
fordrøyningsbasseng for veg-
avrenning, samt vegavrenning til
Kjeksrudbekkene og
Brekkebekken

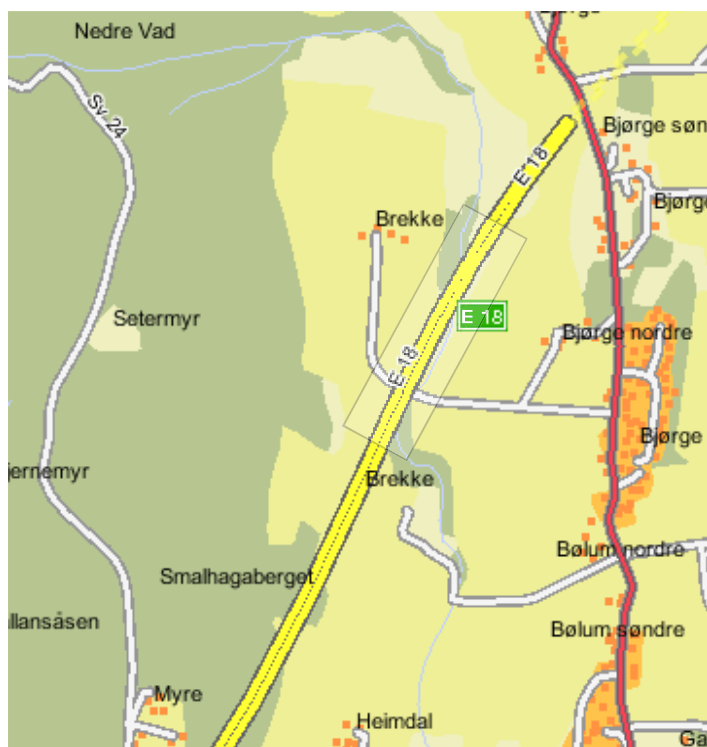
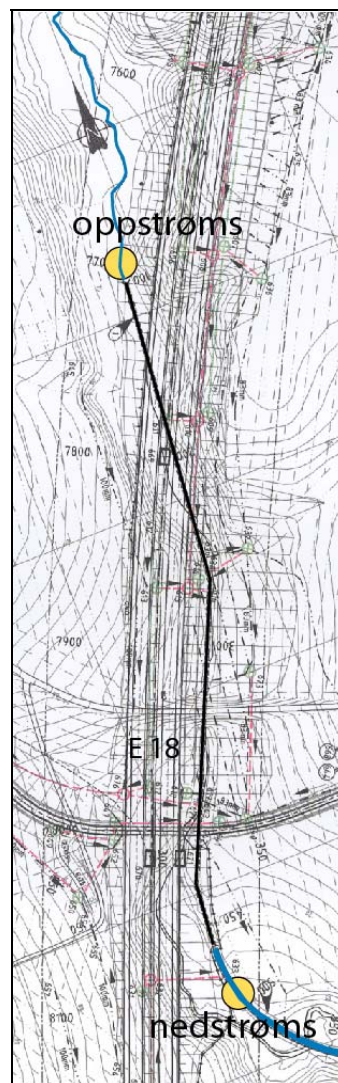
Figur 6. Beliggenhet av Brekkebekken og stasjonsplassering oppstrøms og nedstrøms E 18. Blå farge viser hvor bekken går åpent, mens svart viser hvor bekken går i kulvert.

Det ble tatt vannprøver fra to stasjoner: "Brekkebekken oppstrøms" er tatt ved innløpet til kulverten. Det innebærer at stasjonen også fanger opp eventuell avrenning fra jordbruksaktiviteten nær kulverten, men også eventuell avrenning fra veiskråningen på denne siden av veien (**Figur 7, Figur 6**).

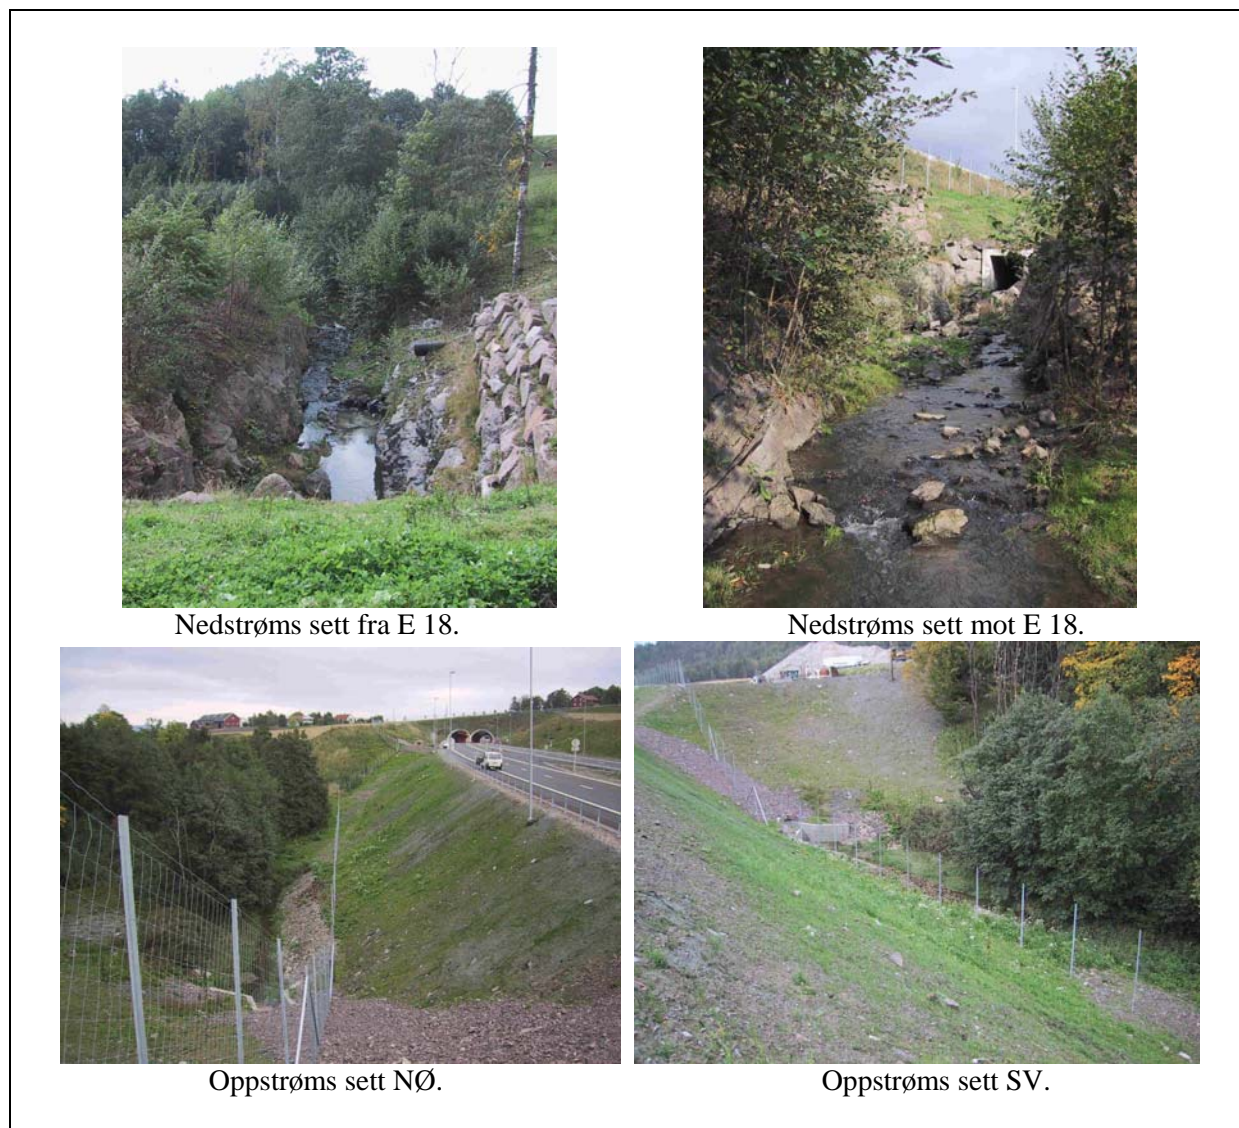
Figur 7. Prøvetakingsstasjonene i Brekkebekken.

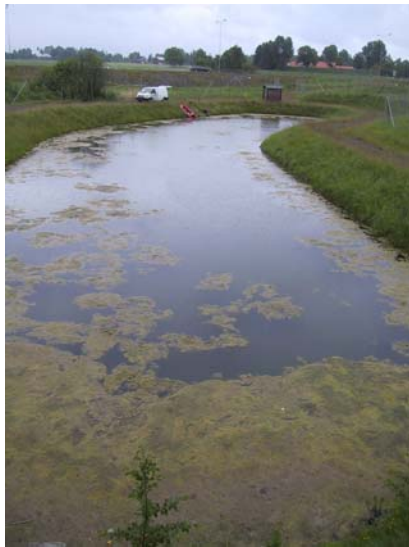
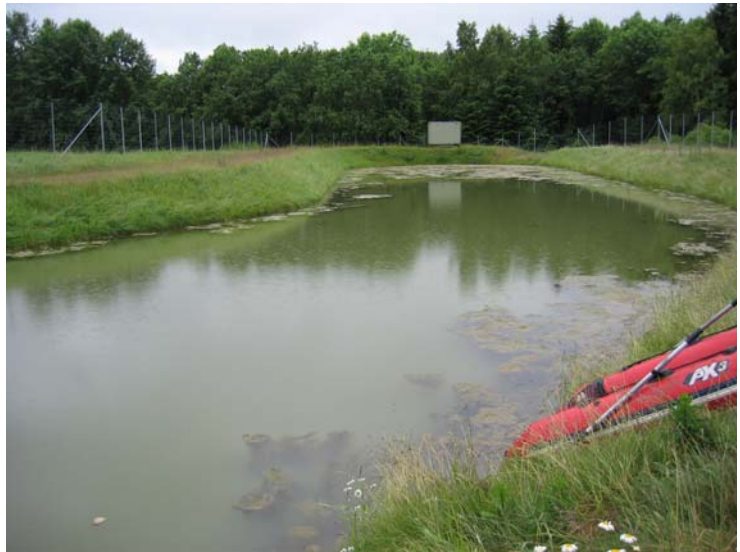
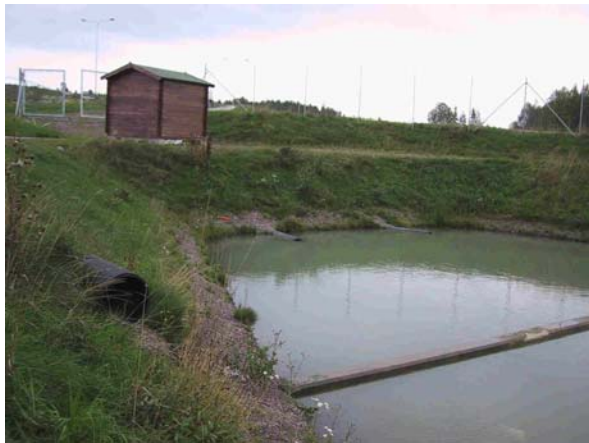
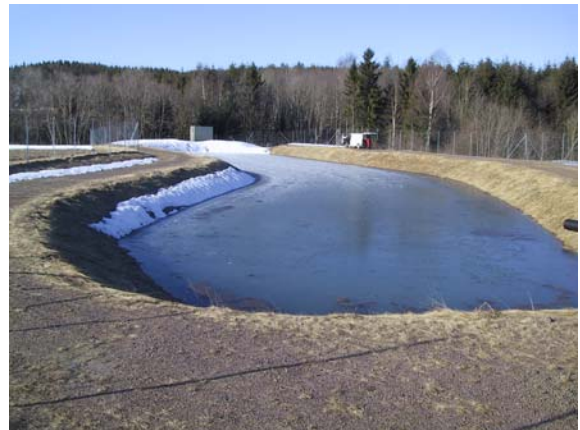
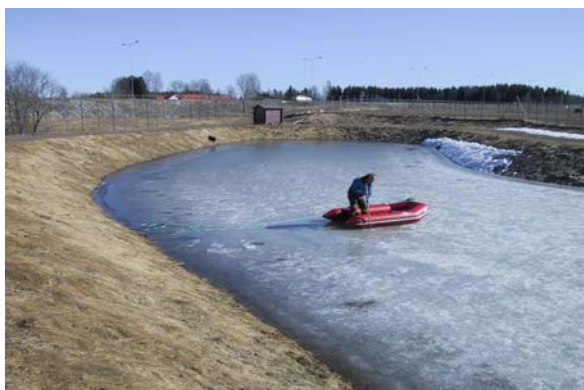
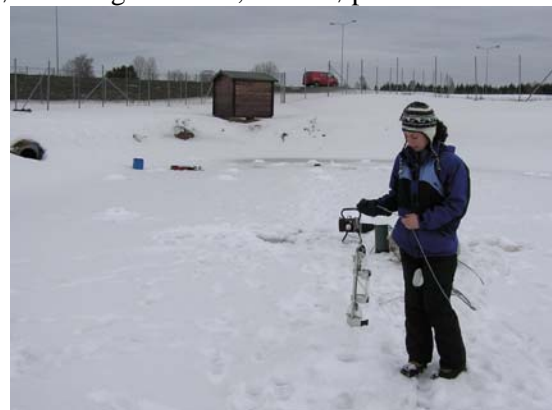
Sommer 2003 ved utløp, mye alger

Sommer 2003 fra innløp, algematter

Sommer 2002, målebu, innløpsrør, terskel, overløpsrør. Tidlig vår 2003, fra innløp

Tidlig vår 2003, prøvetaking

Sein vinter 2004, prøvetaking

Figur 14. Bilder fra bassenget til forskjellige årstider og ved ulike aktiviteter.

Ved utløpsrøret på utsiden av bassenget ble det observert vann som rant på undersiden av røret den første sommeren (2002). Samtidig var vannspeilet i bassenget i perioder ganske lavt (**Figur 14**). Trolig var det lekkasje fra bassenget. Senere syntes det som om lekkasjen hadde stoppet, og vannspeilet har holdt seg på omkring normalnivå på ca 1 m det meste av tiden (**Figur 14**).

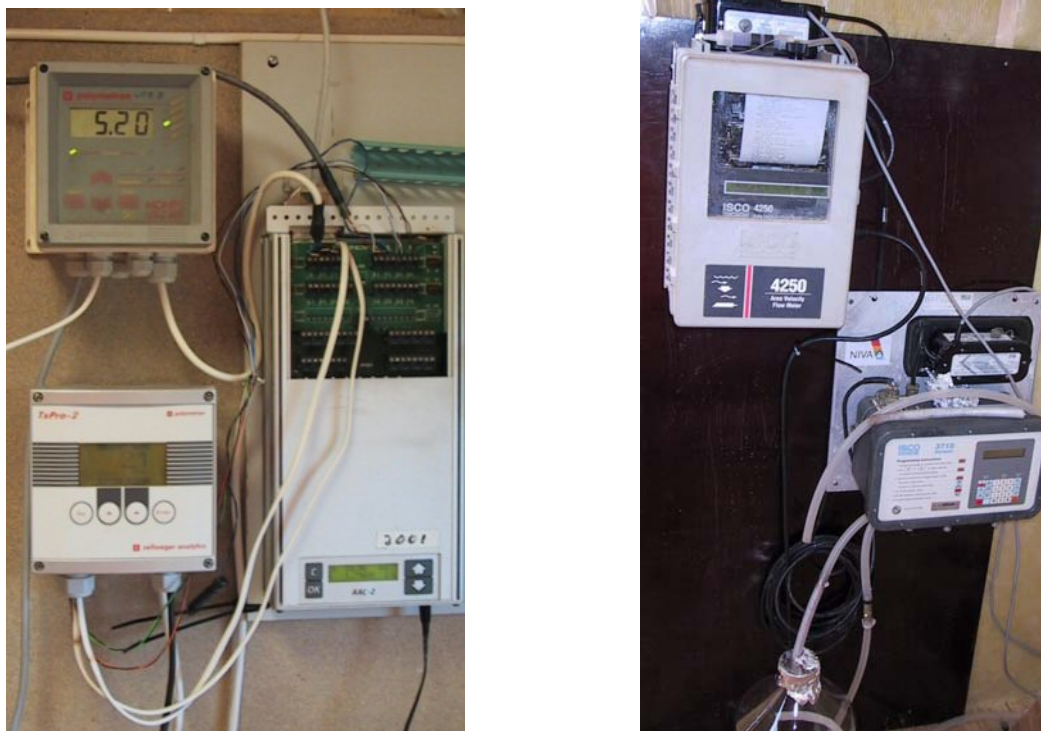
Figur 17. Måleinstrumenter i bu ved bassenget for kontinuerlig registrering av konduktivitet, turbiditet, temperatur og vannføring samt innhenting av vannføringsproporsjonale vannprøver.
